RESTAURACIÓN
DE LA CASA DE
LOS SALAMANCA
BRIVIESCA

PROYECTO DE RESTAURACIÓN

DOSSIER FOTOGRÁFICO

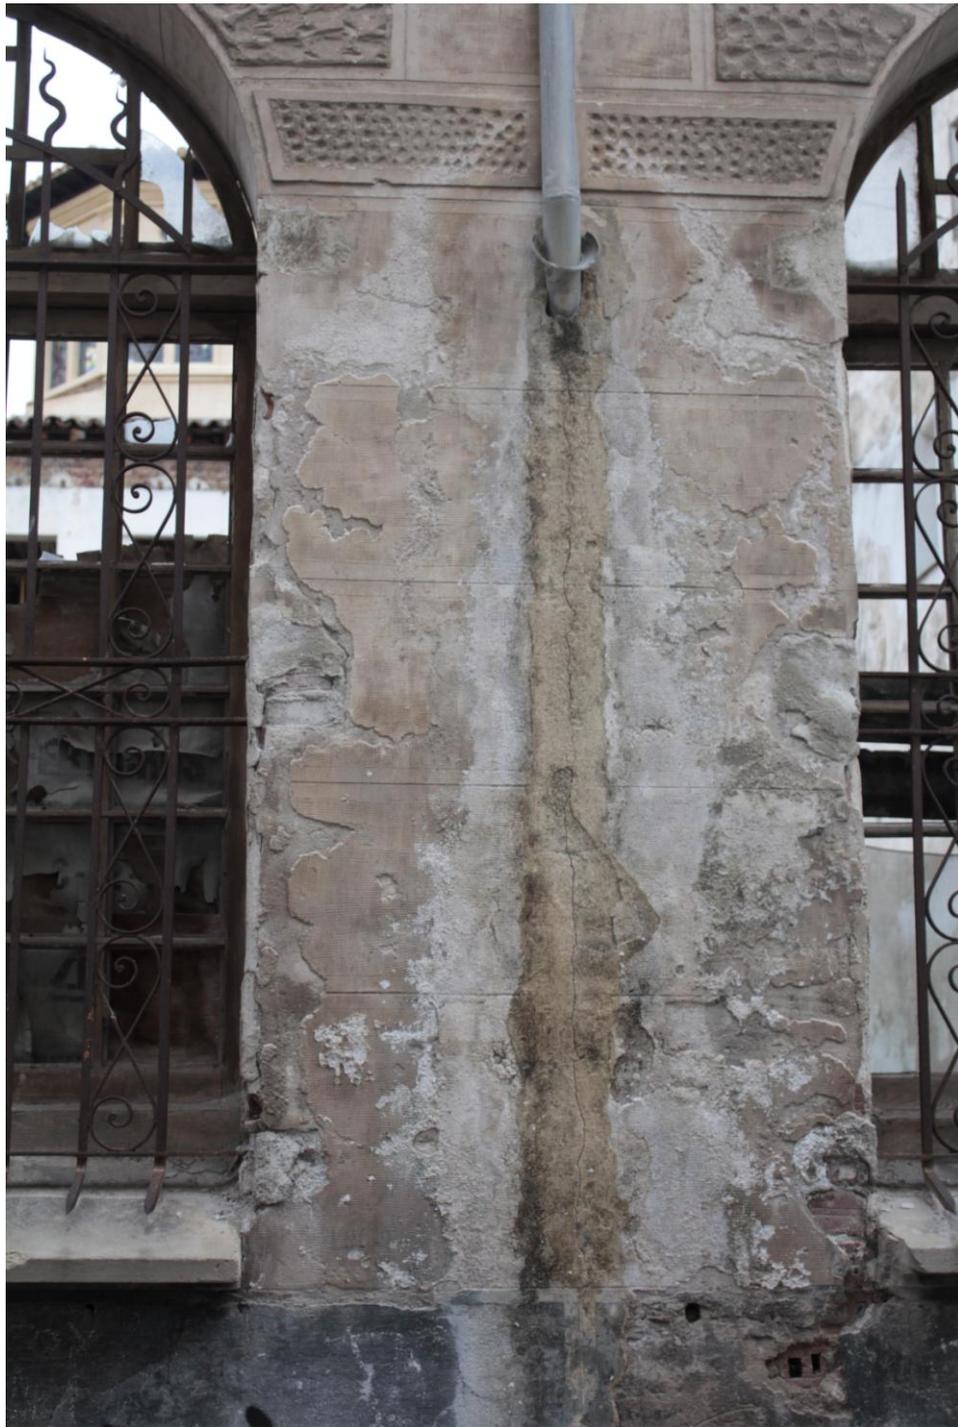
Problemática de las bajantes que se encuentran embutidas en el muro, la humedad y las sales han producido la pérdida de los morteros de las capas externas

Tras un estudio del estado de conservación de estos elementos, se recomienda la eliminación y sustitución de los dos últimos elementos, las canalizaciones, al encontrarse internas han provocado una serie de patologías importantes, se recomienda su sustitución y la colocación externa de la nuevas bajantes para evitar problemas futuros. El estado de las viguetas, con un alto estado de corrosión , invita a la sustitución de todas ellas por viguetas prefabricadas de hormigón.

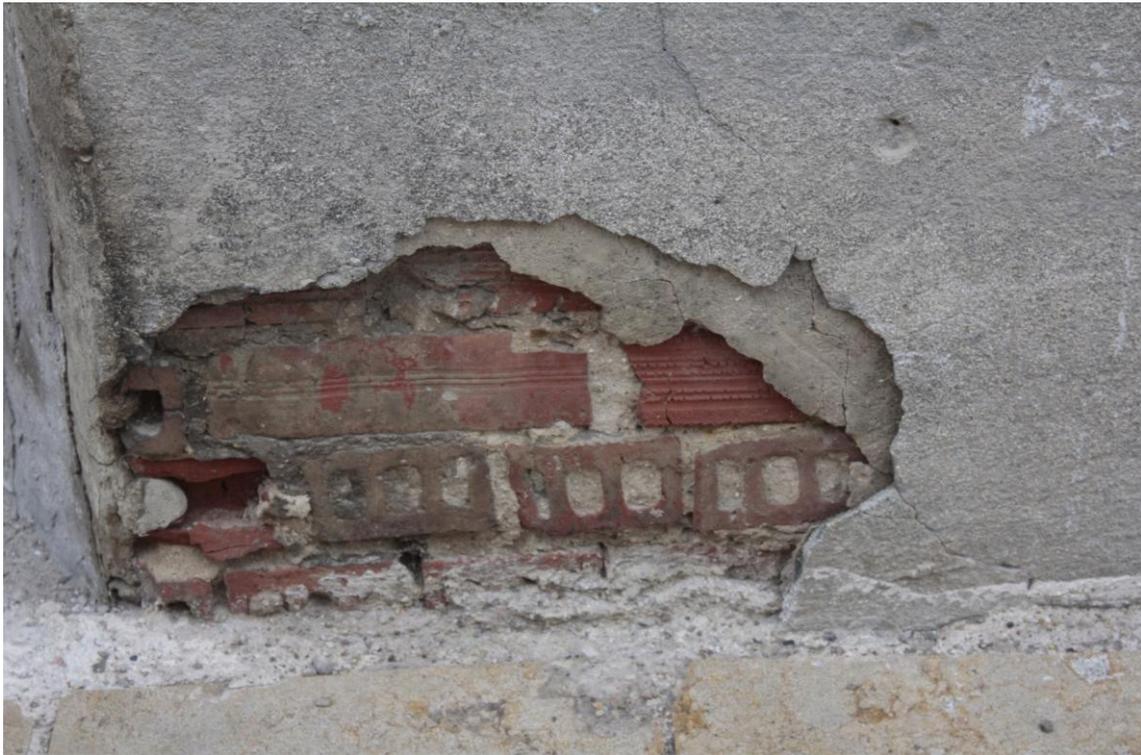
Se puede apreciar la fábrica de ladrillo y las distintas capas de morteros, así como la alta afluencia de sales por la humedad de capilaridad. En foto inferior, grafittis.

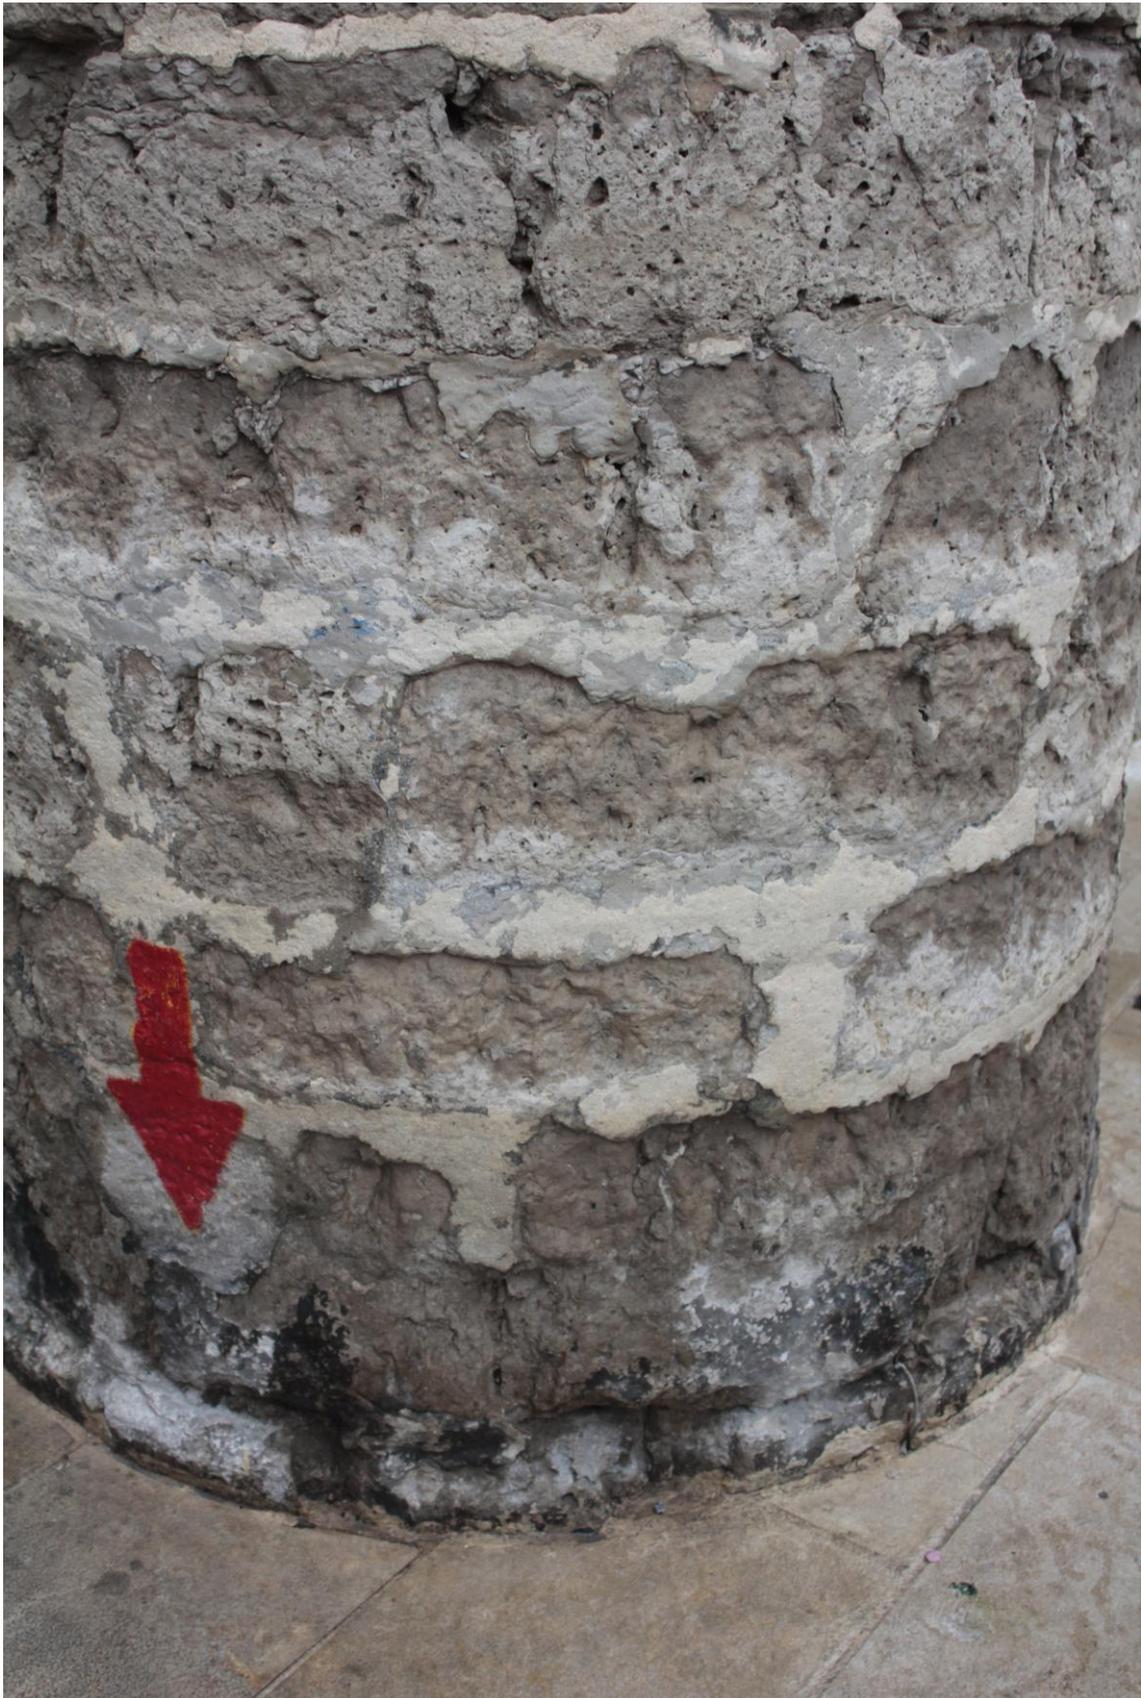
Estado del husillo, cementos, añadidos, sales....

Se propone el picado manual de los morteros de las juntas en el husillo que; se encuentren en mal estado, o presenten gran cantidad de sales solubles en su interior , así como una costra carbonatada impermeabilizada en su superficie. Se eliminarán igualmente los morteros de reparación empleados en distintas intervenciones sobre el monumento y aquellos que provocan problemas semejantes, así como para los morteros de juntas que supongan una alteración estética del conjunto por su impacto visual, Ante la dificultad de determinar en obra los problemas de salinidad y carbonatación en los morteros, la intervención podría concretarse en el picado manual de:

- Las juntas del husillo en zonas donde existan manchas de humedad, recientes o no, disgregadas, alteradas o con cualquier otro tipo de patología.
- Los morteros del zócalo inferior por las humedades de capilaridad
- Todas las juntas que sean de cemento
- Todas las reposiciones realizadas con mortero de cemento

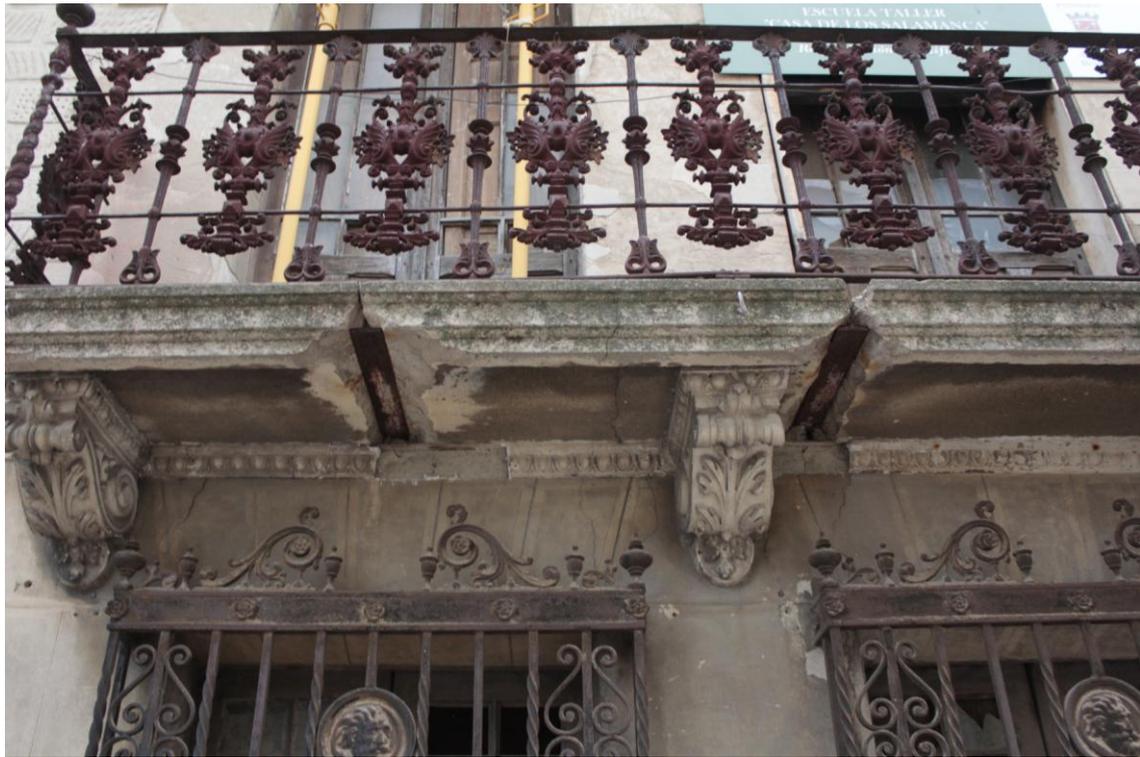
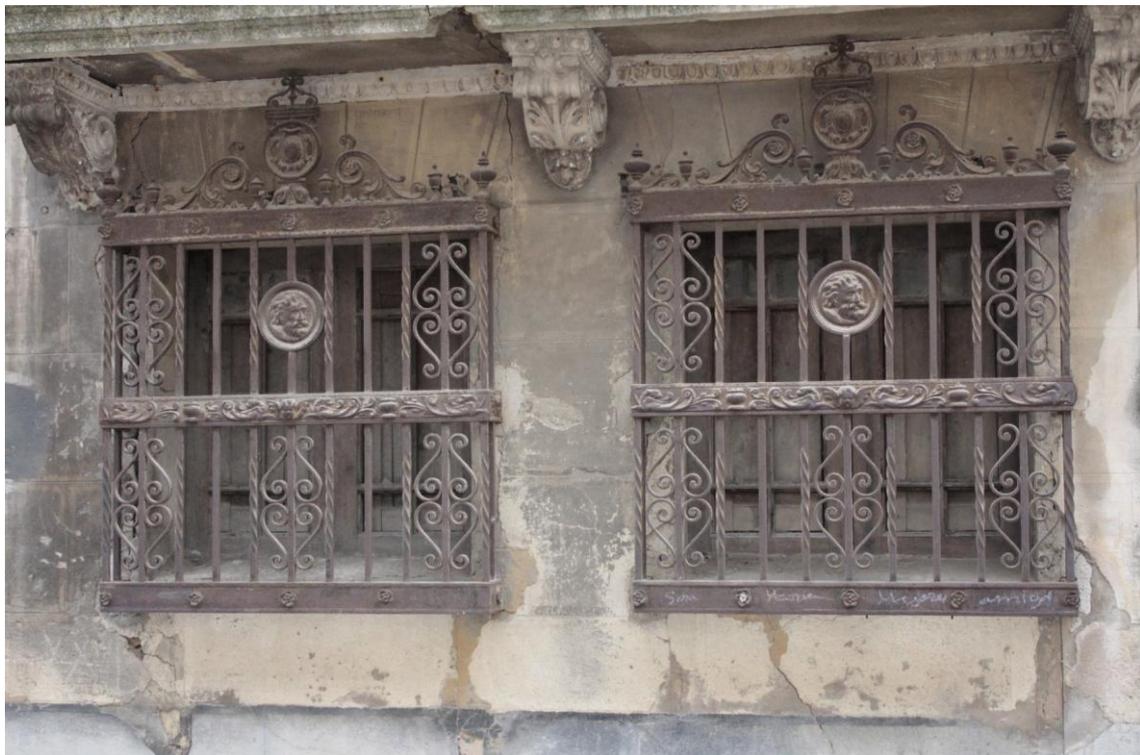
Estado de los elementos metálicos

Elevado ataque por biodeterioro por esorrentía de agua, lixiviado de la superficie y perdida de mortero.

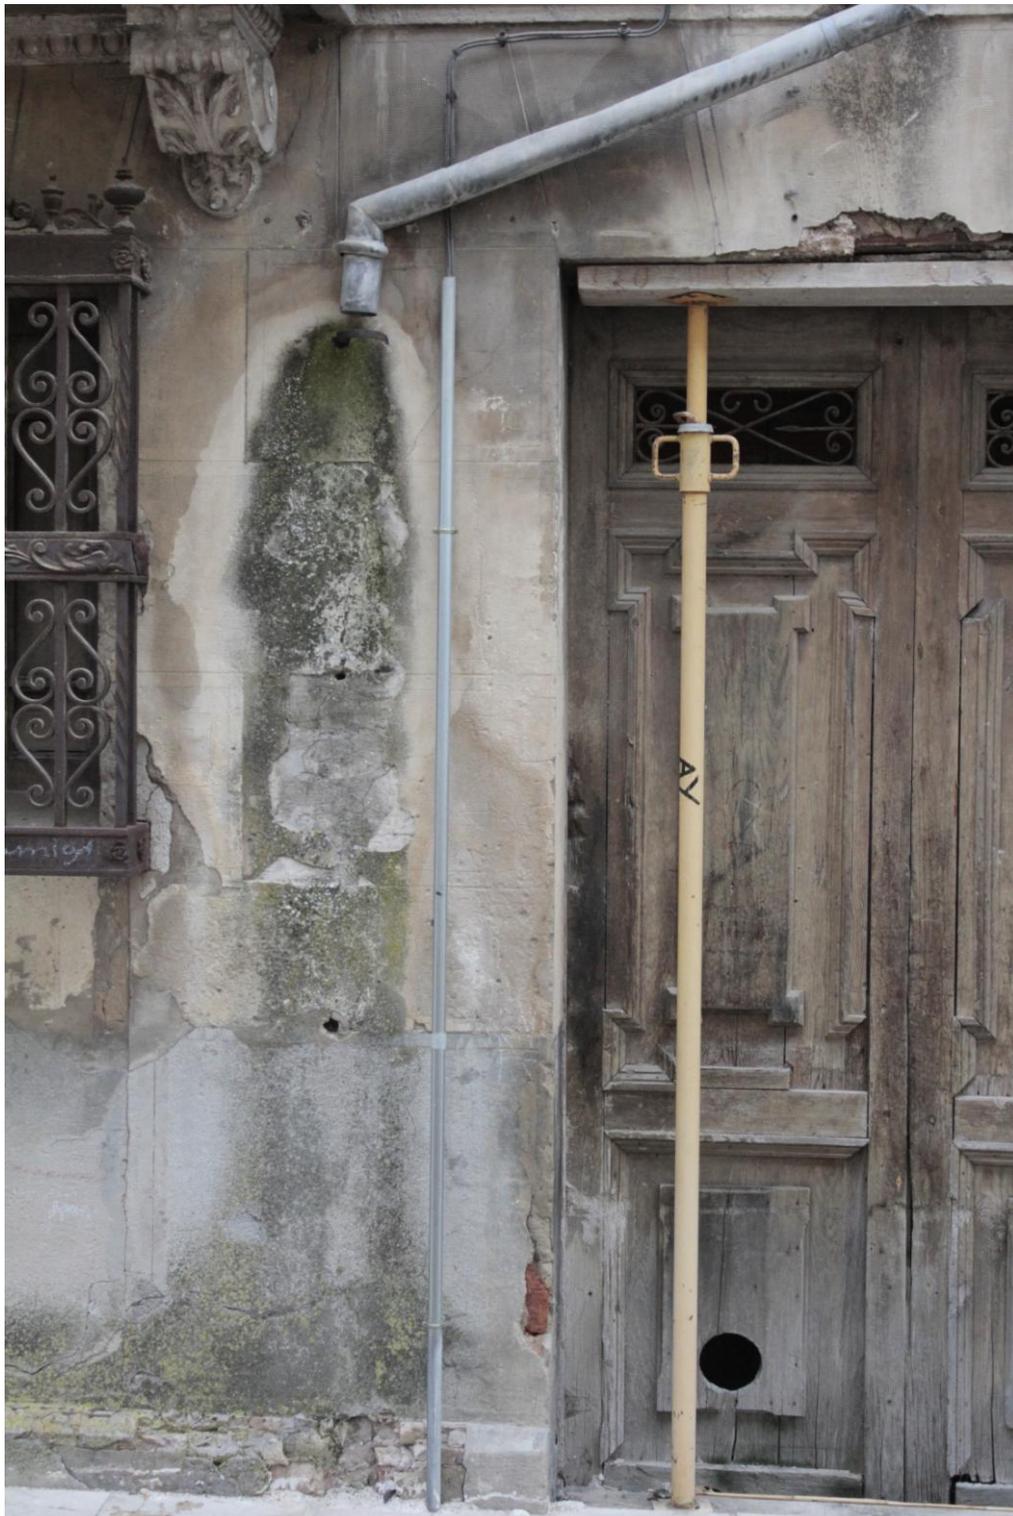
Diversas patologías, rotura, grietas, biodeterioro, corrosión de las viguetas, pérdida de material...
